Observaciones y consideraciones referidas al uso del sendero religioso del Cerro de la Virgen. Chos Malal. Provincia del Neuquén

Dirección Museo Olsacher - Alberto C. Garrido
Dirección General Técnica - Horacio A. Lucesoli

Serie Contribuciones Técnicas
Peligro Geológico - Boletín N° 04

Zapala, 2023

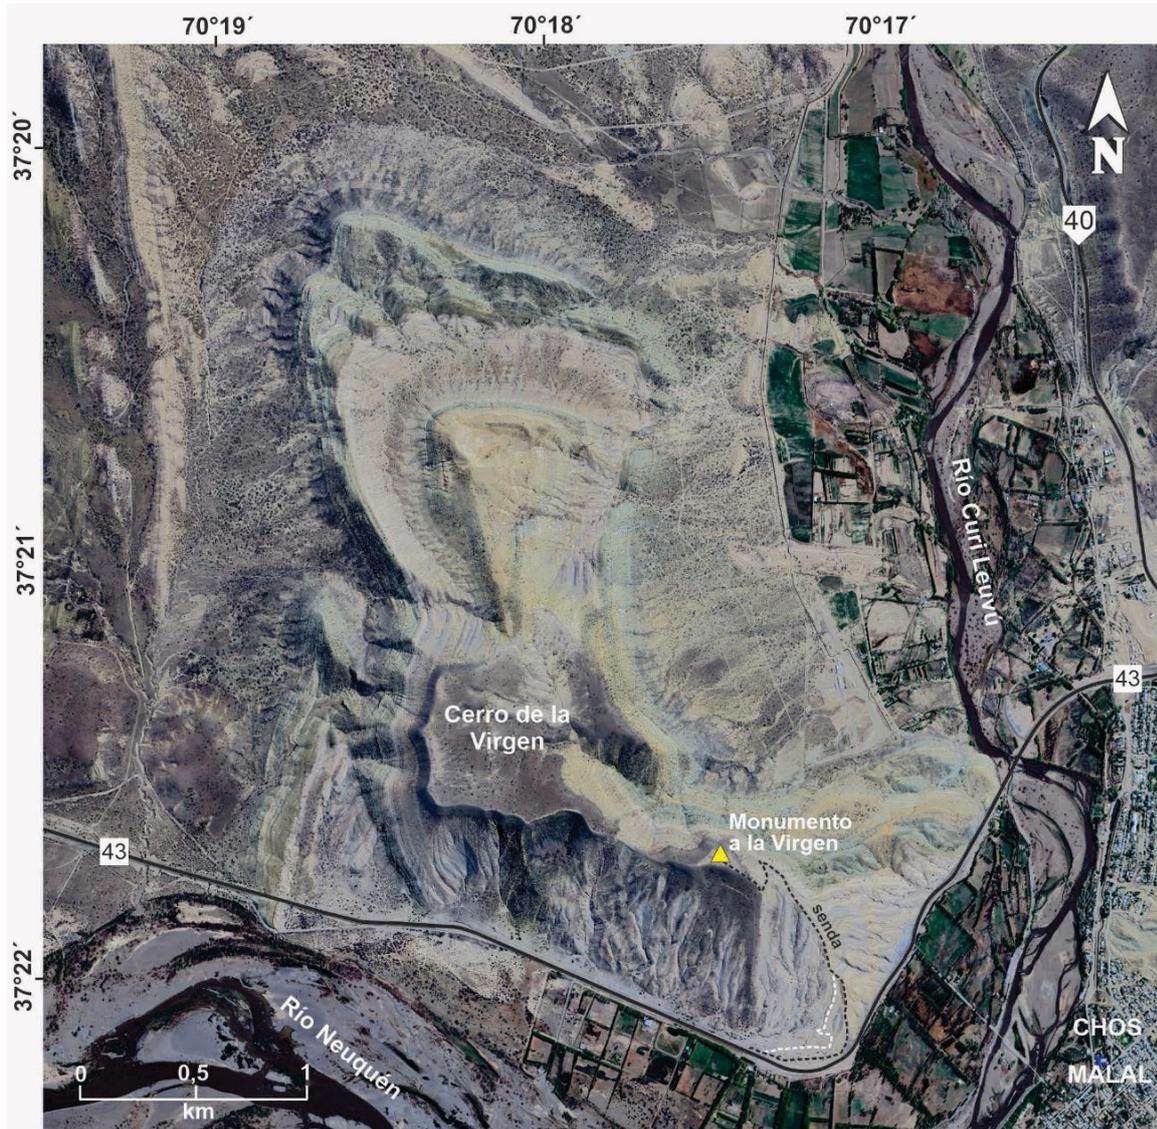
Figura 2. Esquema de ubicación del área de estudio. La senda que conduce al monumento a la Virgen se marca en línea negra de puntos. Una variable de la misma, se señala en línea blanca de puntos. Fuente de la imagen satelital: Google Earth (imagen satelital de fecha 10/07/2022).

El flanco ubicado al este de la senda (lado derecho de la traza, orientado según el sentido de ascenso), constituye la ladera sobre la cual se han generado los recientes deslizamientos de bloques; conformando el sector de mayor peligro potencial del área (ver Fig. 2). Cabe destacar que se ha observado en el terreno, la existencia de una variante en la traza que, aunque no se encuentra mantenida, se ubica en una zona de mayor seguridad; toda vez que la misma se aleja (al menos en parte del trayecto total) de la zona de mayor susceptibilidad a los deslizamientos (Ver Figs. 2 y 3B).

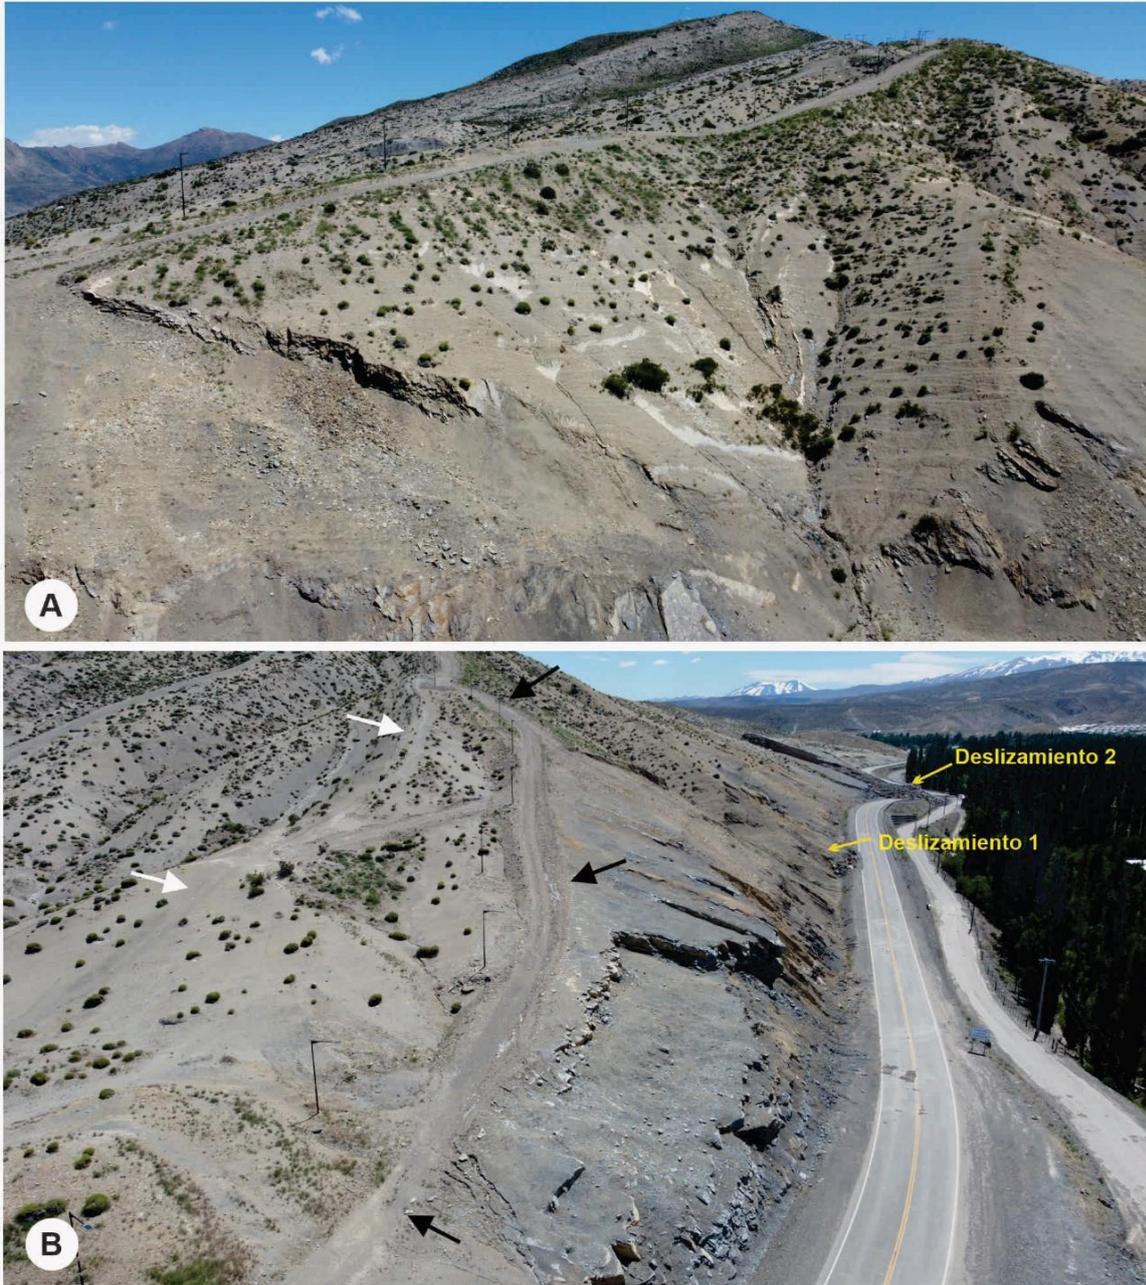
Figura 3. Vista aérea oblicua (parcial) de la senda que conduce al mirador del cerro de la Virgen. A) Nótese la pendiente que presenta el flanco oriental a la traza del camino (primer plano). B) En esta imagen, se aprecian los deslizamientos ocurridos durante el 2023. Las flechas negras señalan la traza “normal” de la senda. Las flechas blancas, señalan una variante de la misma (menos marcada pero más segura).

Las actuales superficies de ruptura y del escarpe principal de los deslizamientos, se ubican sobre cotas muy inferiores a la traza del camino; no observándose sobre las cotas medias y superiores sistemas de grietas que manifiesten inestabilidad o peligro inmediato sobre ese sector del macizo. Sin embargo, debe tenerse siempre presente que el flanco suroriental del cerro de la Virgen conforma una zona de alta susceptibilidad a la ocurrencia de deslizamientos (Fig. 4).

Resulta asimismo muy recomendable, transitar la primera parte del ascenso por la traza de la variante observada en el terreno (ver Figs. 1, 2, 3 y 4); toda vez que la misma se aleja de la ya mencionada zona de prevención y seguridad. No obstante, resultaría necesario acondicionar dicha traza para brindar mayor seguridad a los transeúntes. En general, la circulación vehicular no es recomendable, o en todo caso debe ser limitada a lo máximo posible.

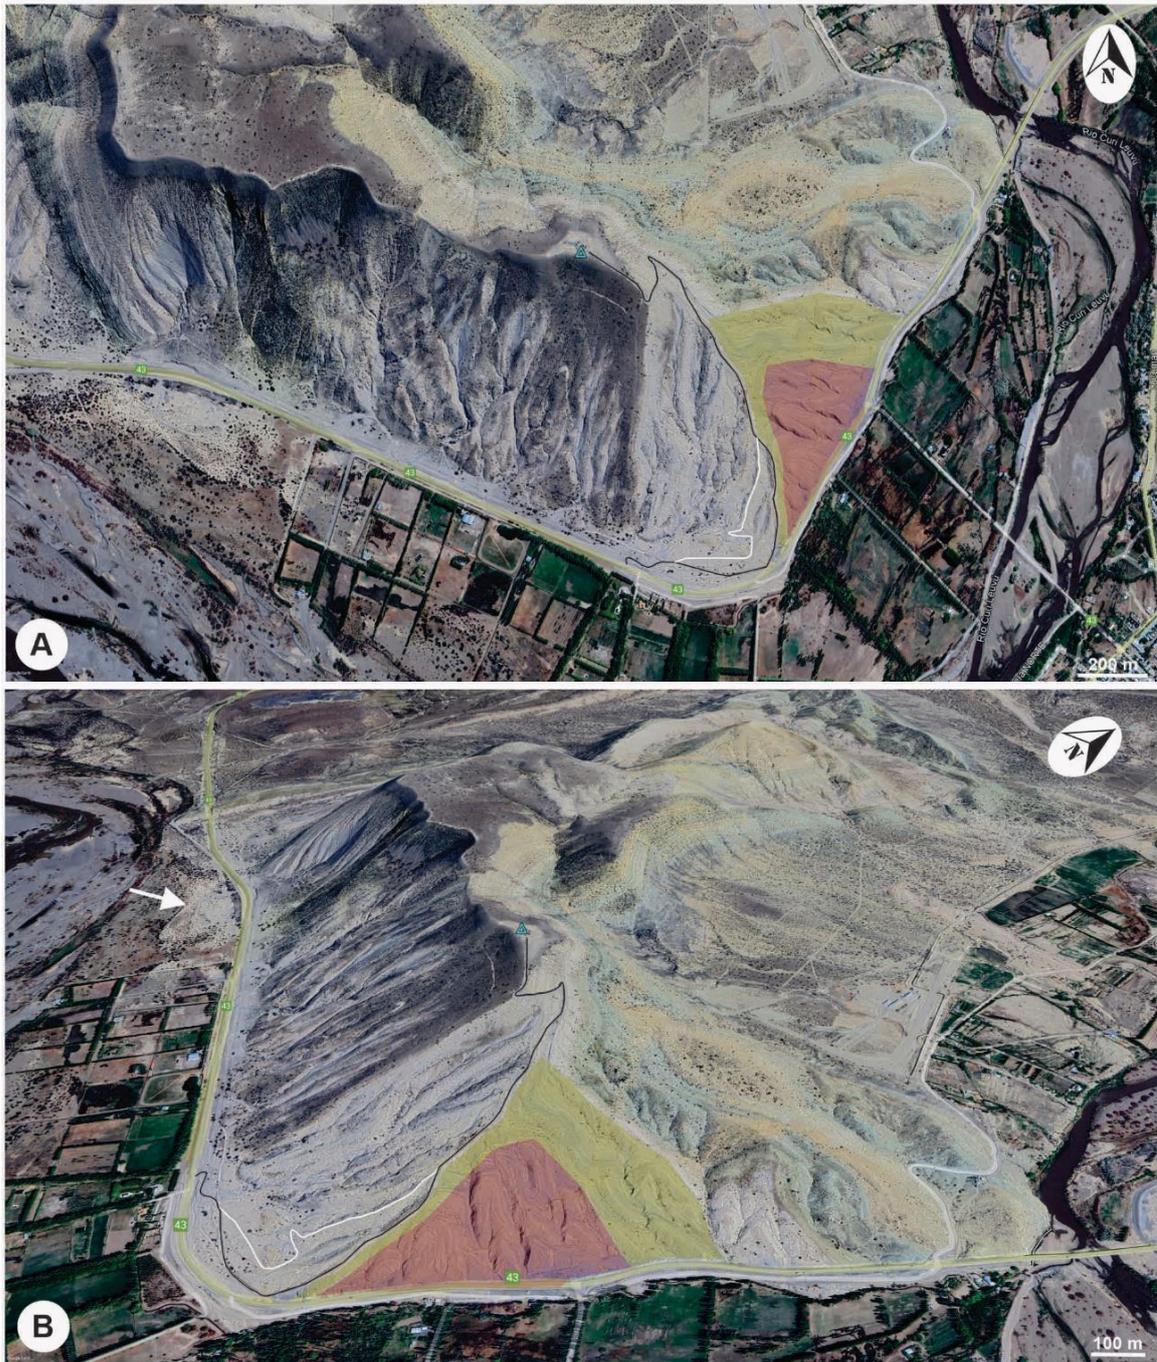
Figura 4. Imágenes satelitales 3D del sector meridional del cerro de la Virgen (fuente: Google Earth, imagen de fecha 10/07/2022). El sector señalado en color rojo, constituye la zona de mayor susceptibilidad a los deslizamientos. El área amarilla, constituye una zona de prevención y seguridad. En ambos sectores, se debe impedir todo tipo de circulación.

Tal lo ya señalado y como puede apreciarse en la figura 4, el área central y baja de la ladera suroriental es considerada como la de mayor peligrosidad. En tal sentido, debe prohibirse terminantemente todo tipo de circulación sobre este sector, incluida la traza nueva de la ruta ubicada entre coordenadas $37^{\circ}21'53.7''S$ / $70^{\circ}16'54.3''O$ y $37^{\circ}22'11.4''S$ /

El área circundante a la anterior, y lindante al este del camino o senda que conduce al mirador (señalada en amarillo en la Fig. 3), debe ser considerada como una zona de prevención y seguridad; ante lo cual se recomienda asimismo no permitir la circulación de personas por este sector.

A los fines de mantener la seguridad de los transeúntes, peregrinos y/o visitantes, se recomienda enfáticamente que los organizadores cuenten con personal de apoyo que hagan cumplir cabalmente la disposición de no circular por fuera de la traza de la senda; impidiendo todo tipo de desplazamiento sobre el sector de la ladera suroriental del cerro de la Virgen.
